## **OPINIA TECHNICZNA**

do projektu systemu fotowoltaicznego o mocy 10kW na dachu budynku

Szkoły Podstawowej w Pniowie

Chorzów luty 2016r

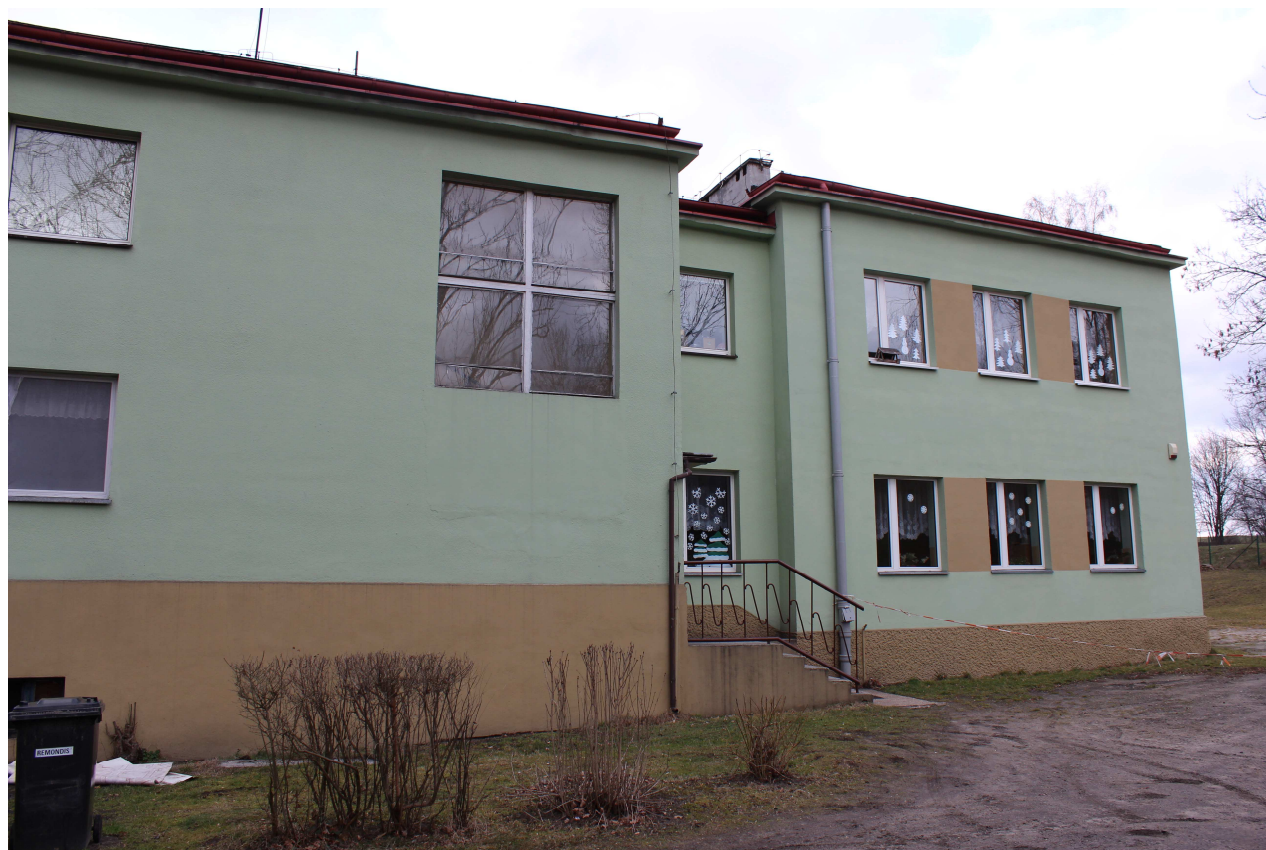
Fotografia nr 1. Elewacja budynku.

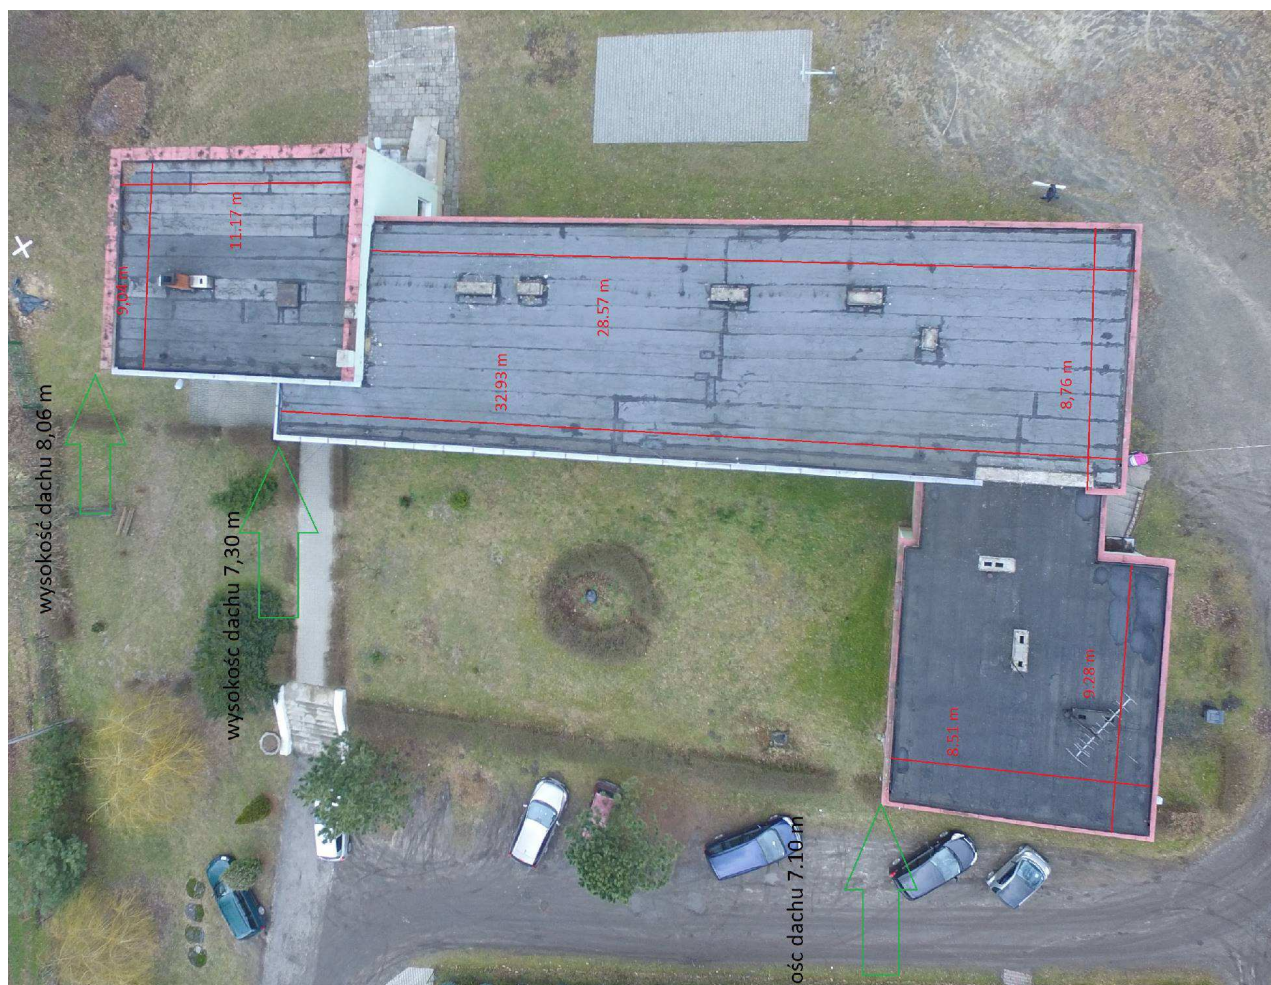
Fotografia nr 2. Widok dachu.

Ogólny stan budynku w oparciu o oględziny zewnętrzne pokrycia dachu oceniam jako dostateczny. Pokrycie papowe dachu pofałdowane, miejscowo spękanе, nieszczelne. Nie stwierdzono natomiast żadnych niepokojących oznak uszkodzenia oraz nadmiernego wyętwienia

Na podstawie dokonanych oględzin stwierdza się, że stan konstrukcji budynku jest dostateczny, a dodatkowe obciążenia spowodowane montażem paneli fotowoltaicznych na konstrukcji dachu nie będą miały wpływu na bezpieczeństwo użytkowania obiektu. Jednocześnie zaznacza się, że montaż paneli fotowoltaicznych w ilościach przewidzianych koncepcją na dachu budynku jest możliwy po wykonaniu konstrukcji wsporczej rozkładającej obciążenie skupione na równomiernie rozłożone. Przed montażem paneli fotowoltaicznych należy dokonać wymiany - uszczelnienia poszycia dachu.
