# **INWENTARYZACJA**

Przedmiotem opracowania jest inwentaryzacja części basenowej budynku Szkoły Podstawowej w Paczynie.

Paczyna, ul. Wiejska 80

Celem opracowania jest opinia o aktualnym stanie technicznym części basenowej budynku szkoły.

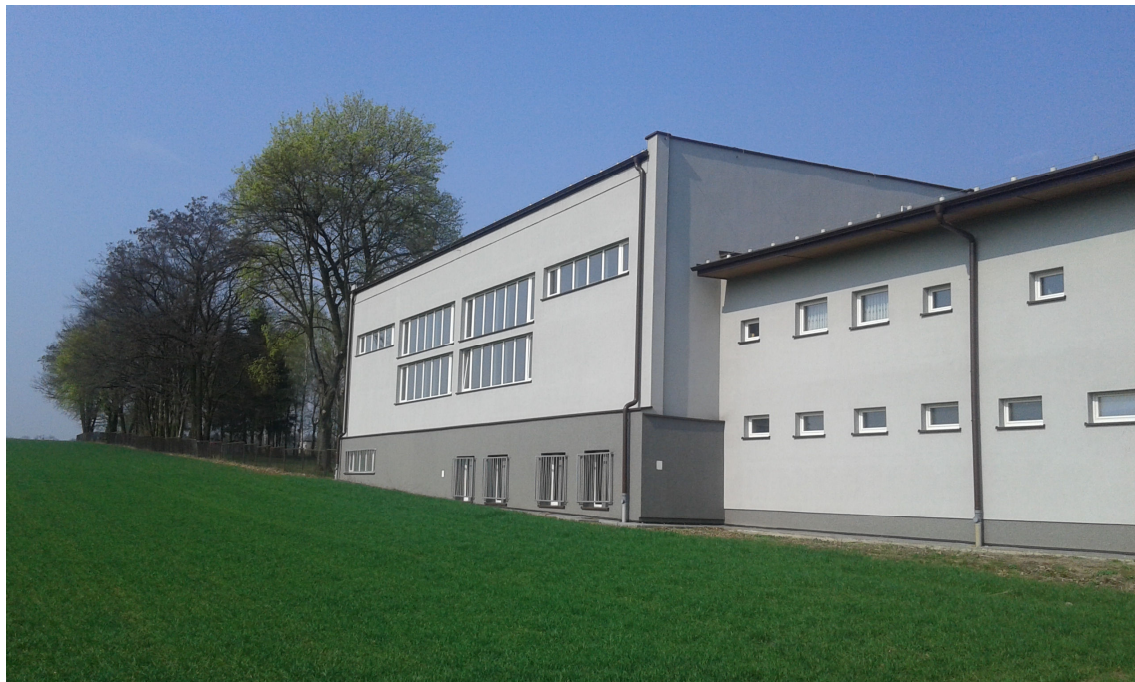
ZDJĘCIE NR 1. Elewacja tylna budynku szkoły – z widokiem na część sali sportowej z basenem

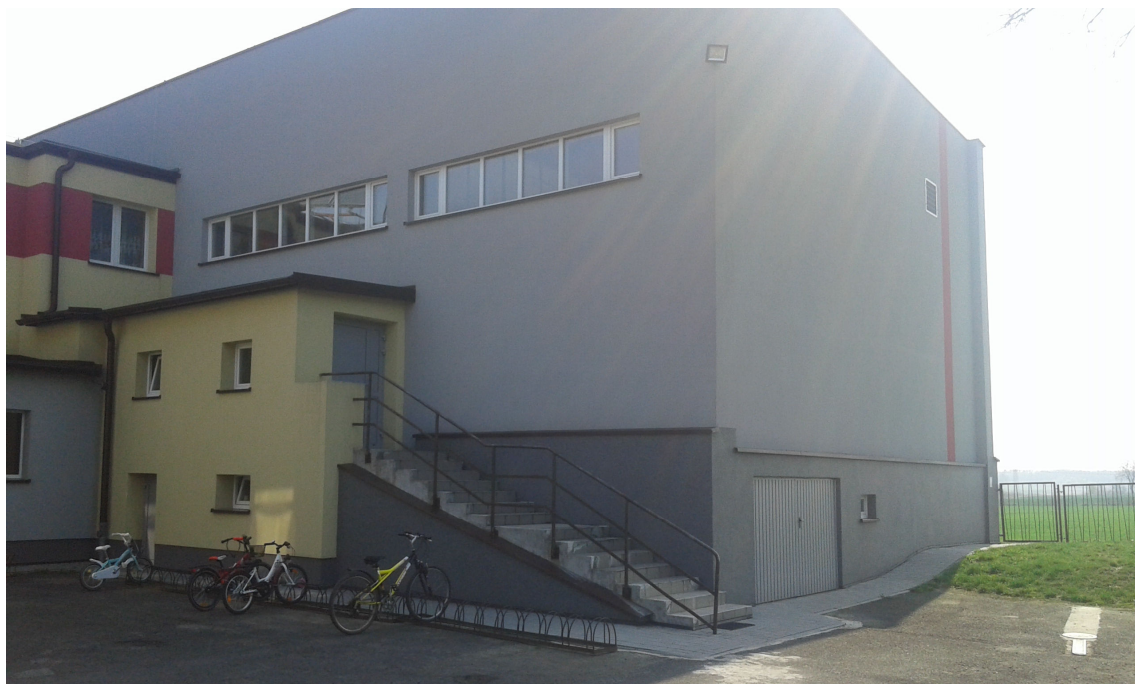
ZDJĘCIE NR 2. Elewacja boczna budynku szkoły – z widokiem na część sali sportowej z basenem
