#### IV DOKUMENTACJA FOTOGRAFICZNA

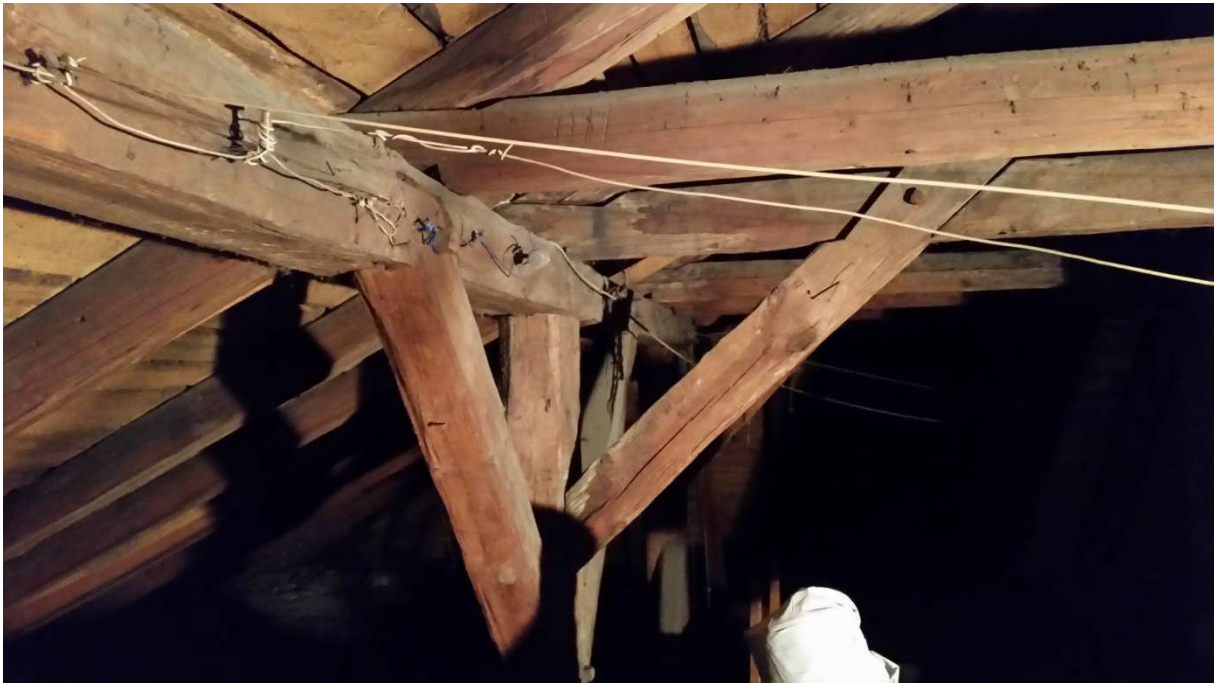
Fot nr 1 Widok połączenia płatwi ze słupem i jętką.

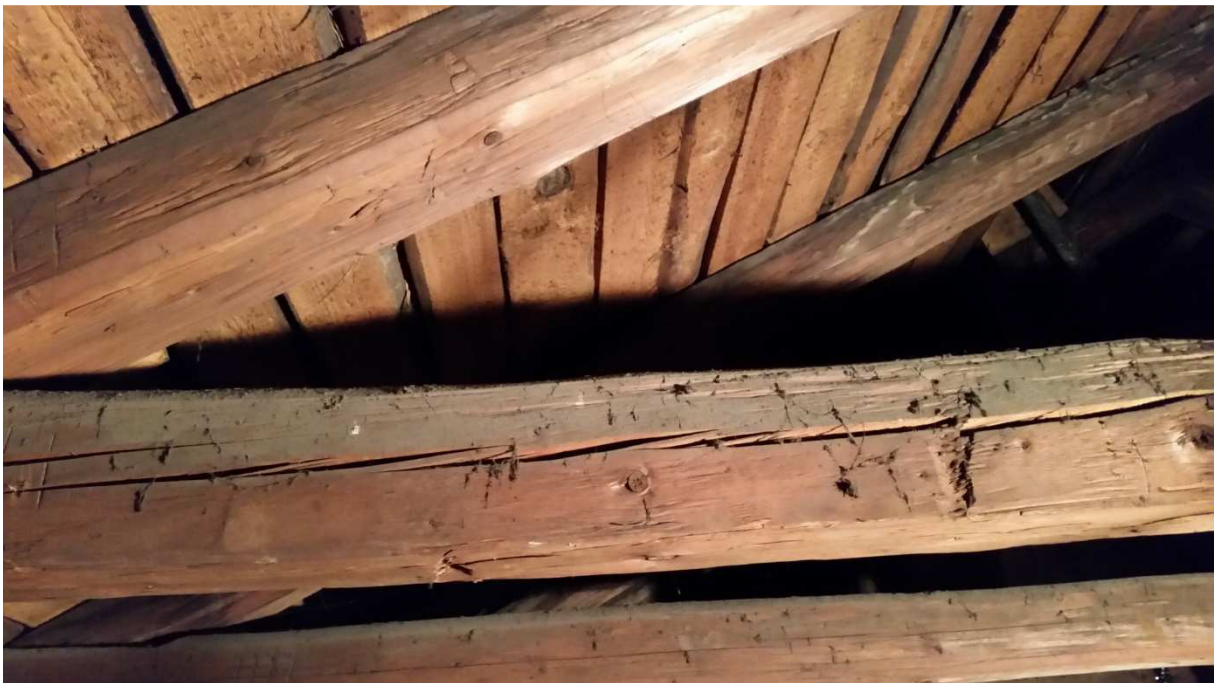
Fot nr 2 Widok spękań jętki.

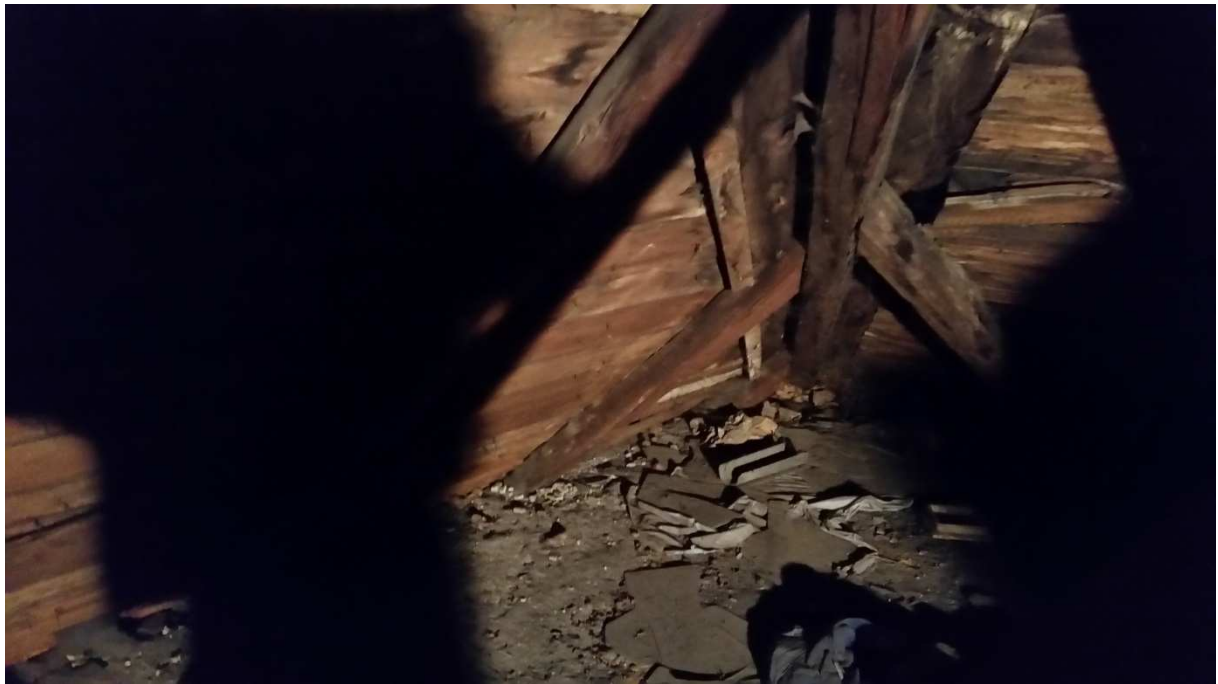
Fot nr 3 Widok zawilgoconej krokwi koszowej

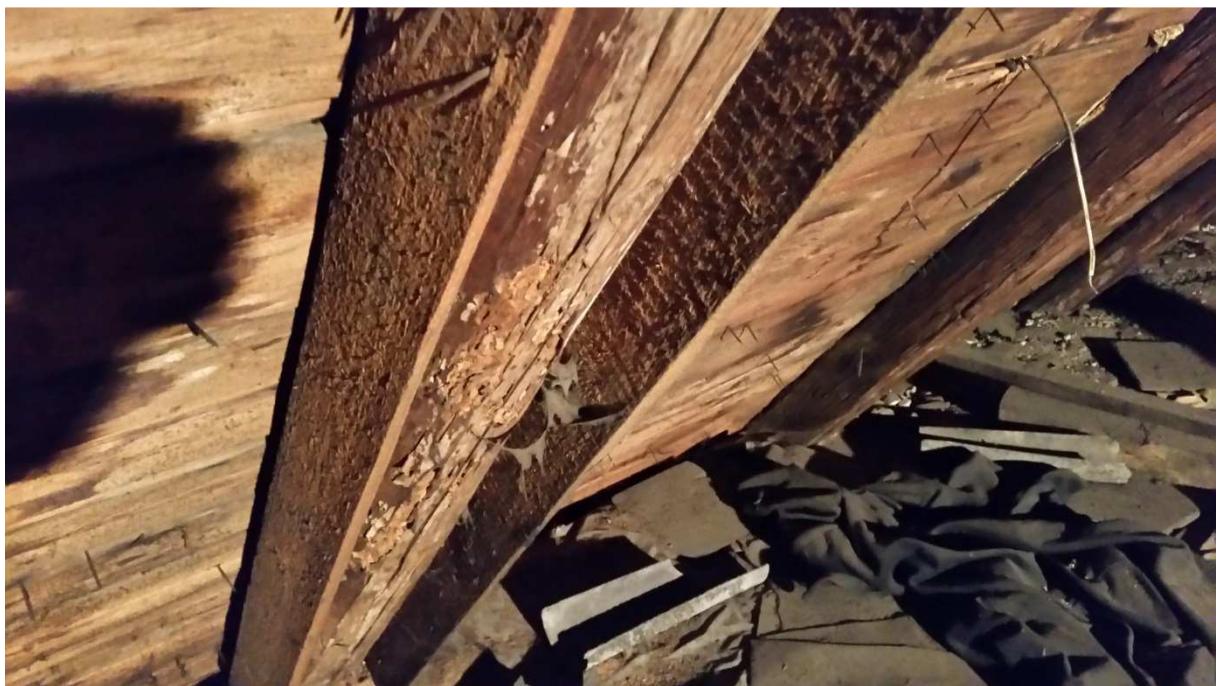
Fot nr 4 Widok istniejącego wzmocnienia krokwi

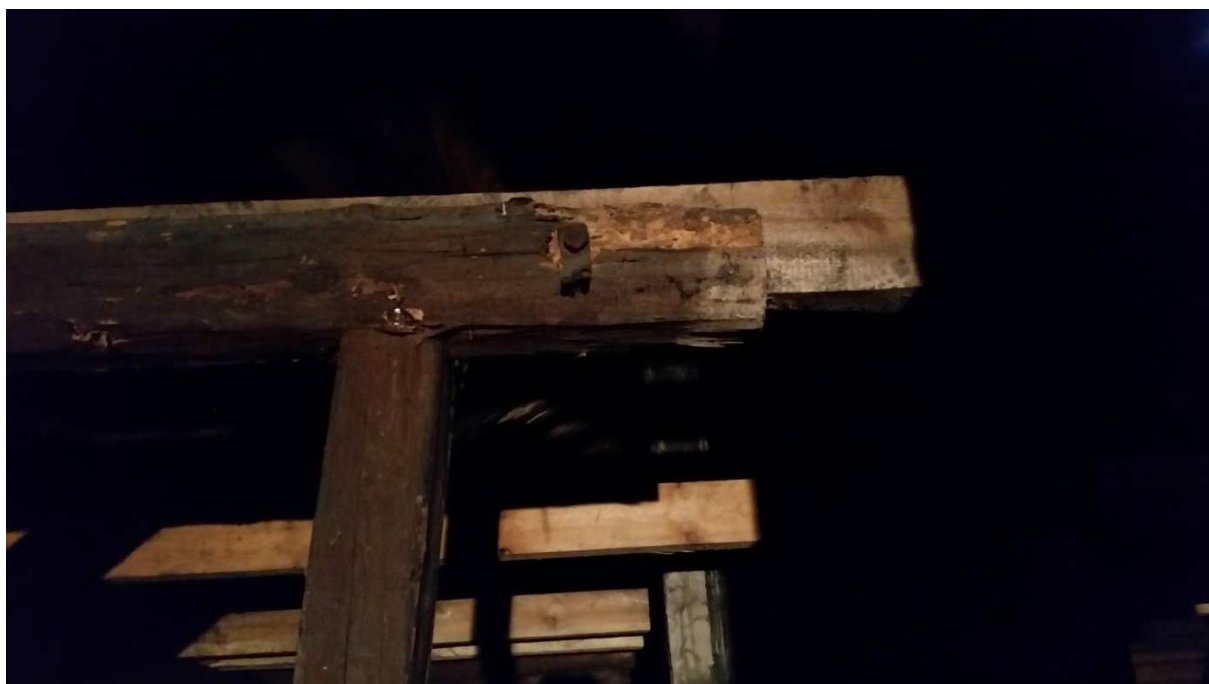
Fot nr 5. Widok istniejącego zabezpieczenia wyciętej jętki.

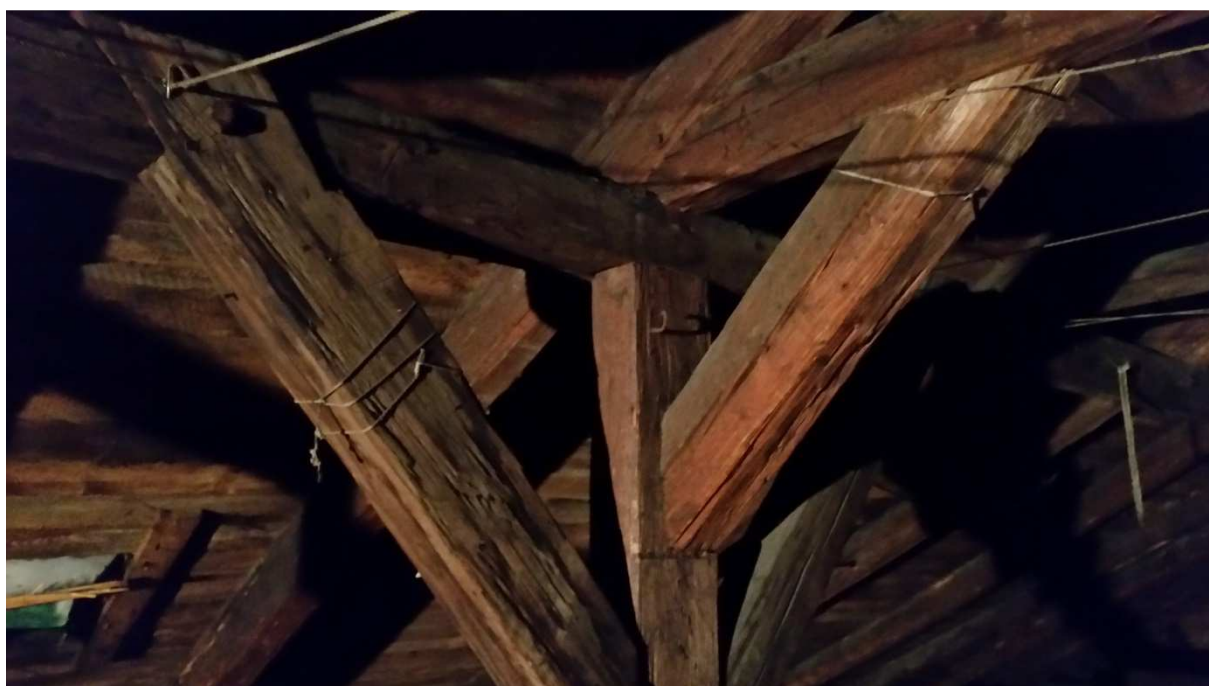
Fot nr 6. Widok rozwarstwionych i spękanych zastrzałów.

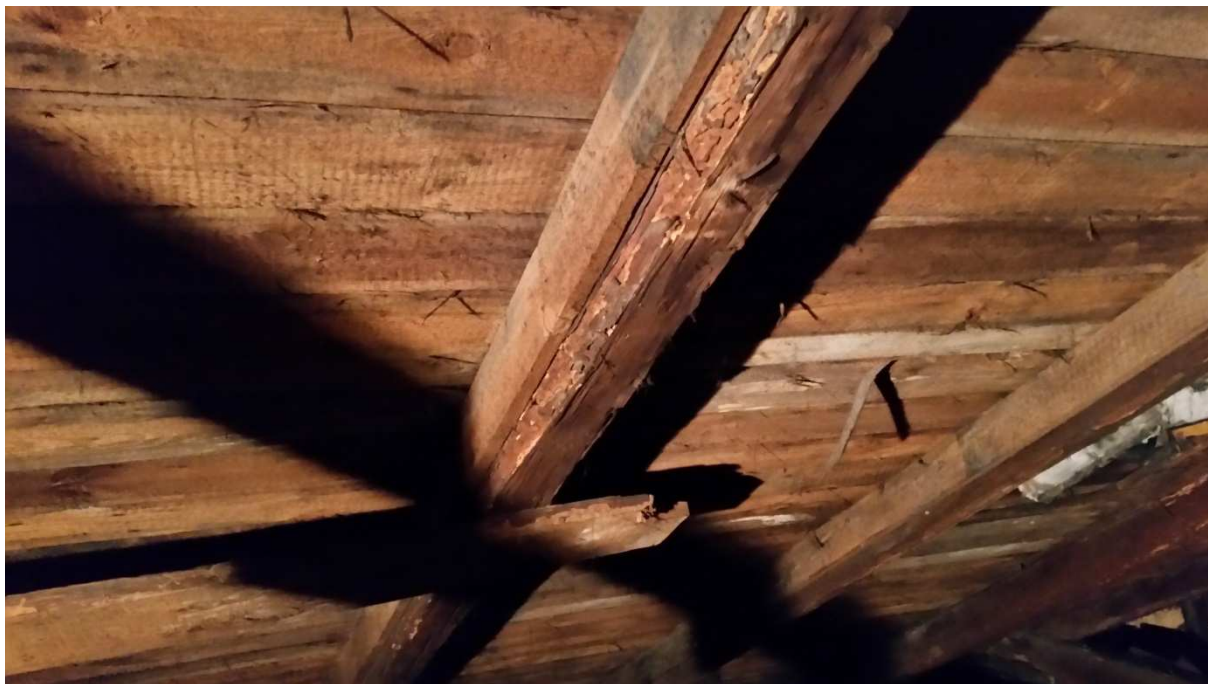
Fot nr 7. Widok istniejącego wzmocnienia krokwi.

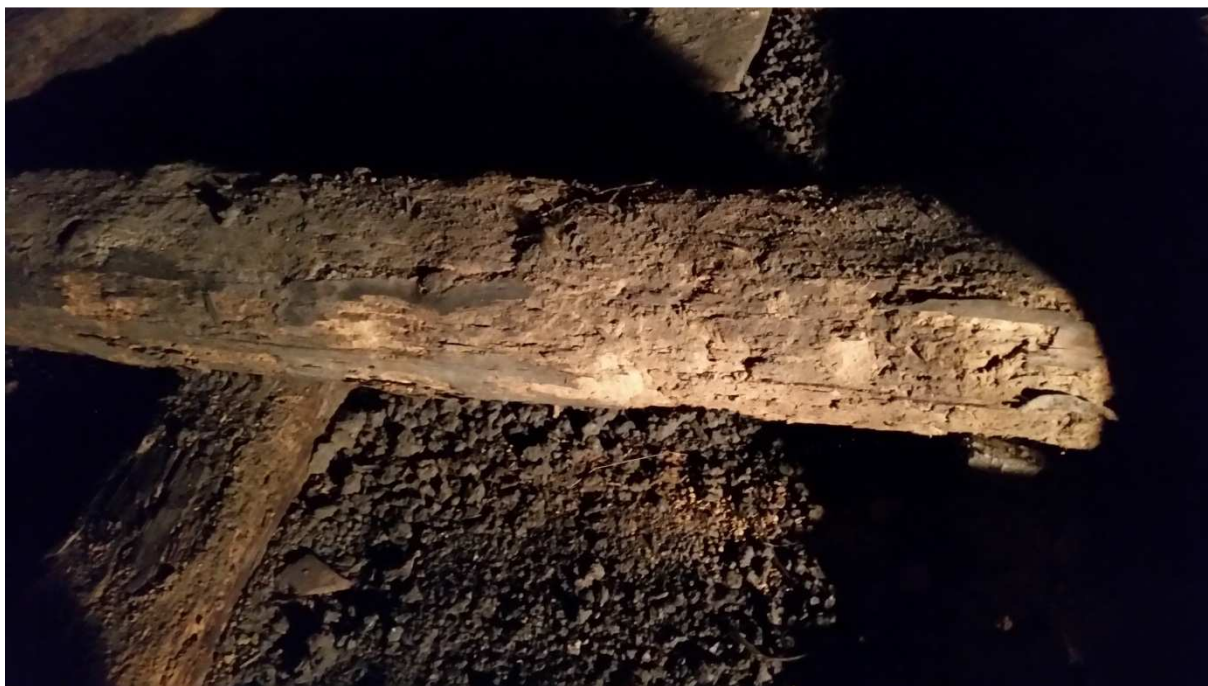
Fot nr 8 Widok spróchniałej belki podwalinowej.

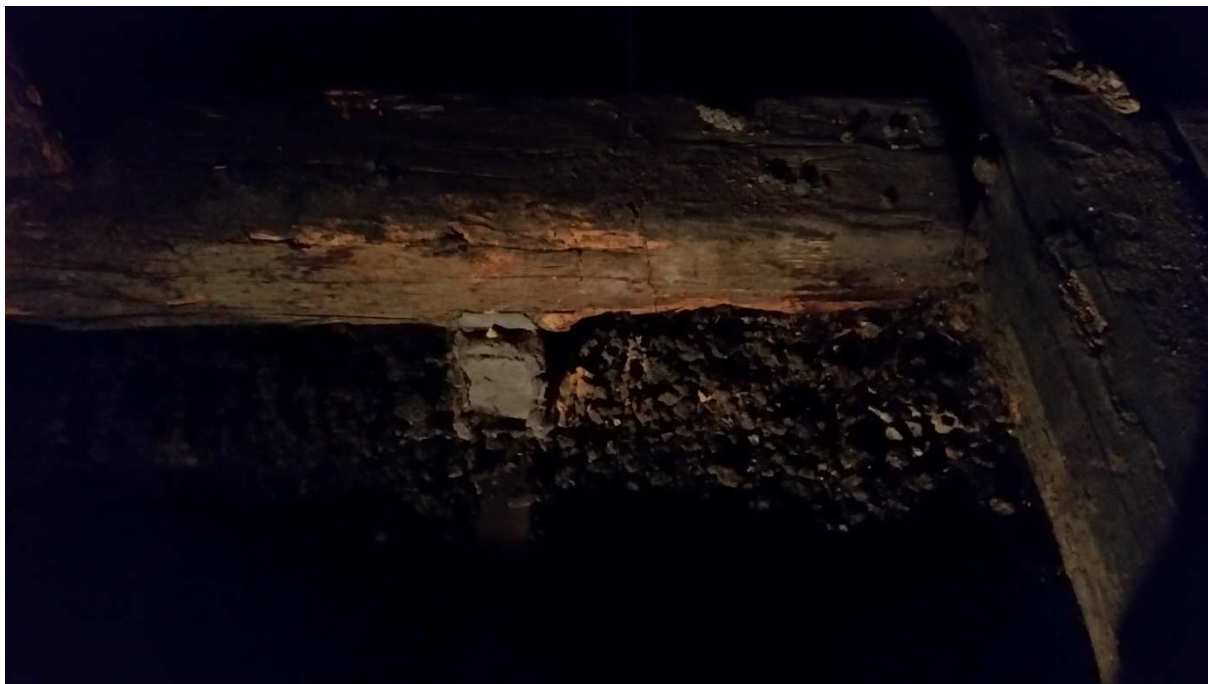
Fot nr 9 Widok skorodowanych biologicznie tram.

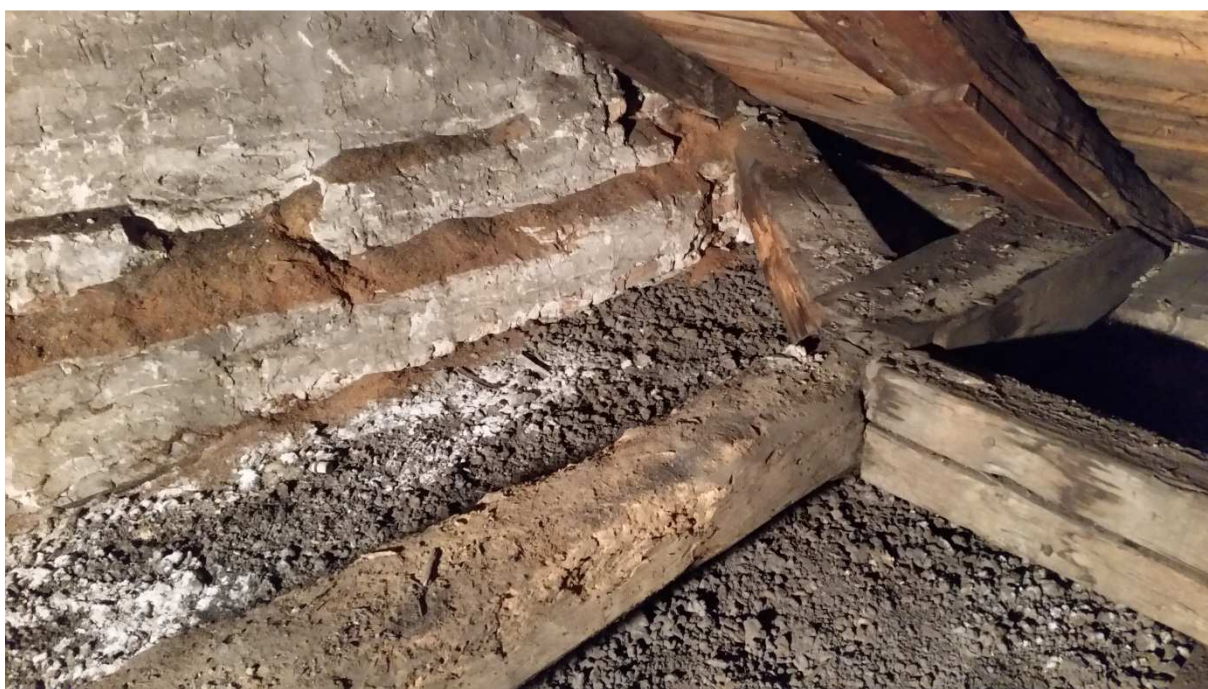
Fot nr 10 Widok skorodowanych biologicznie tram.

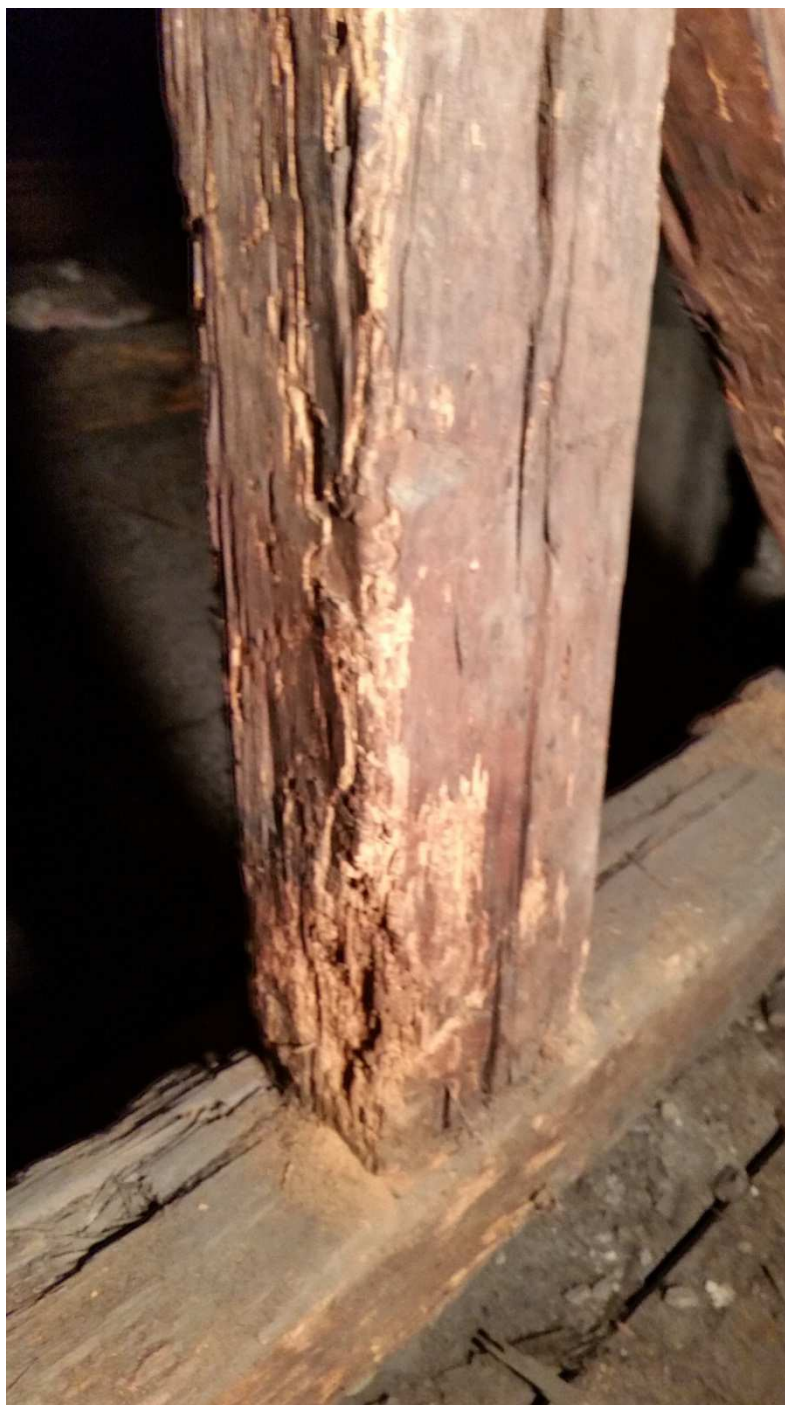
Fot nr 11 Widok skorodowanego biologicznie słupa i belki podwalinowej.

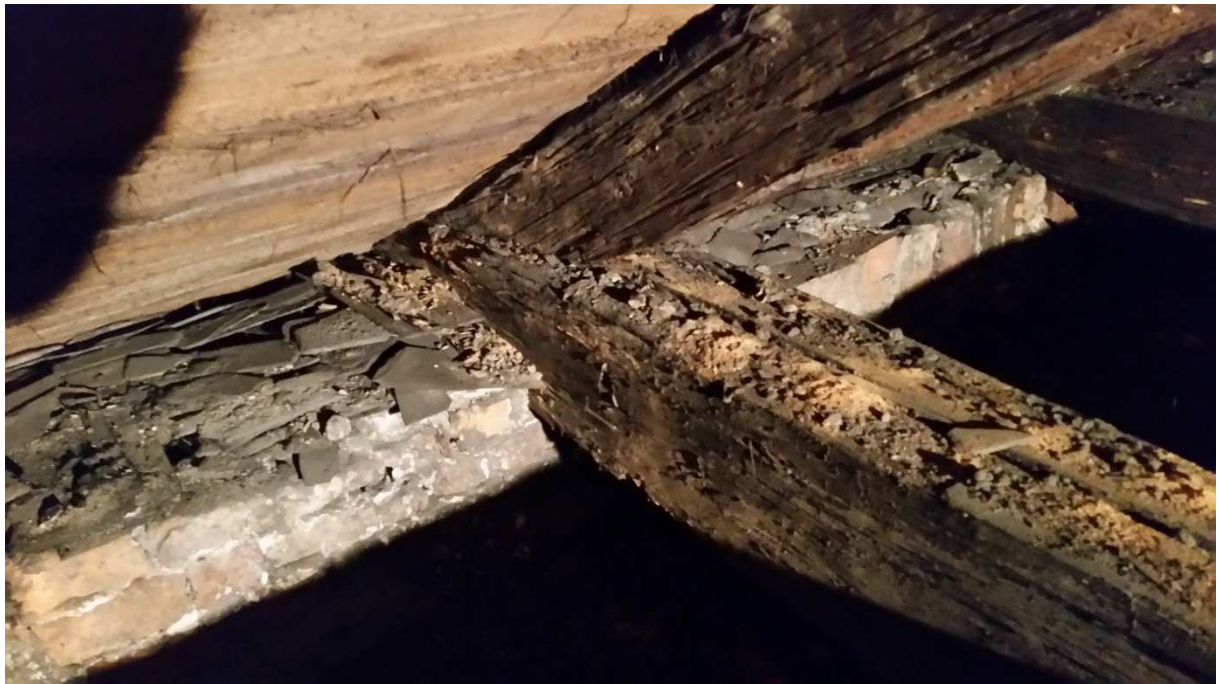
Fot nr 12 Widok skorodowanych biologicznie krokwi i tram.

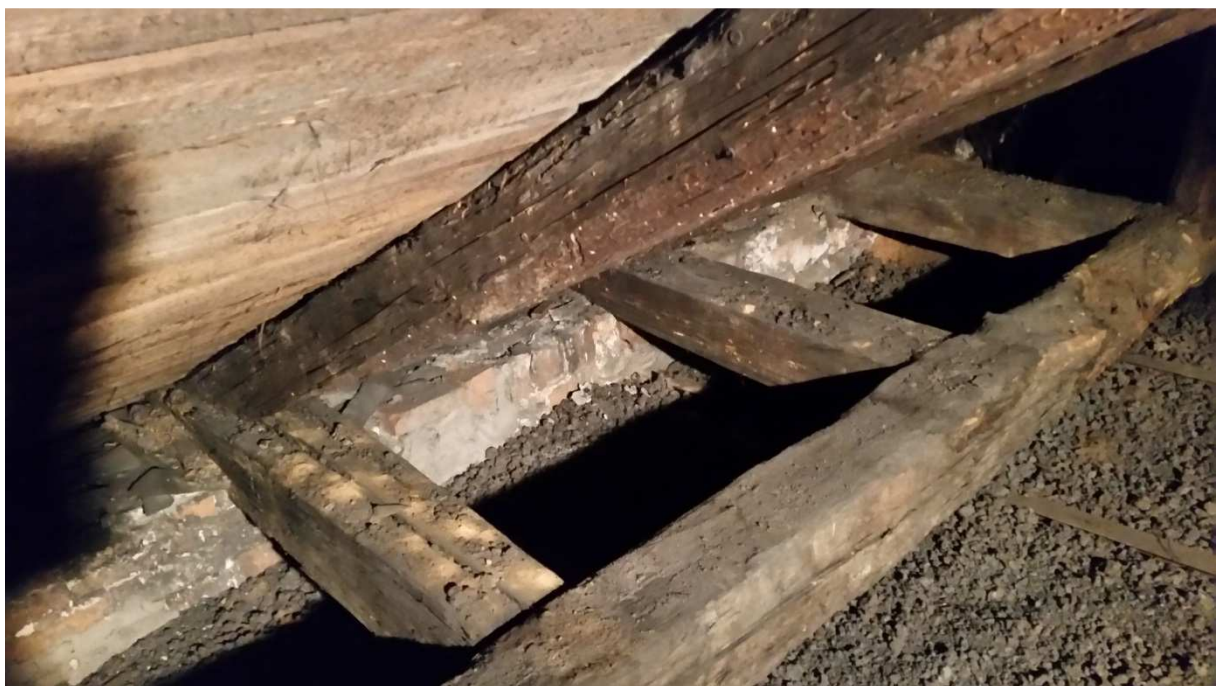
Fot nr 13 Widok skorodowanych biologicznie krokwi i tram.

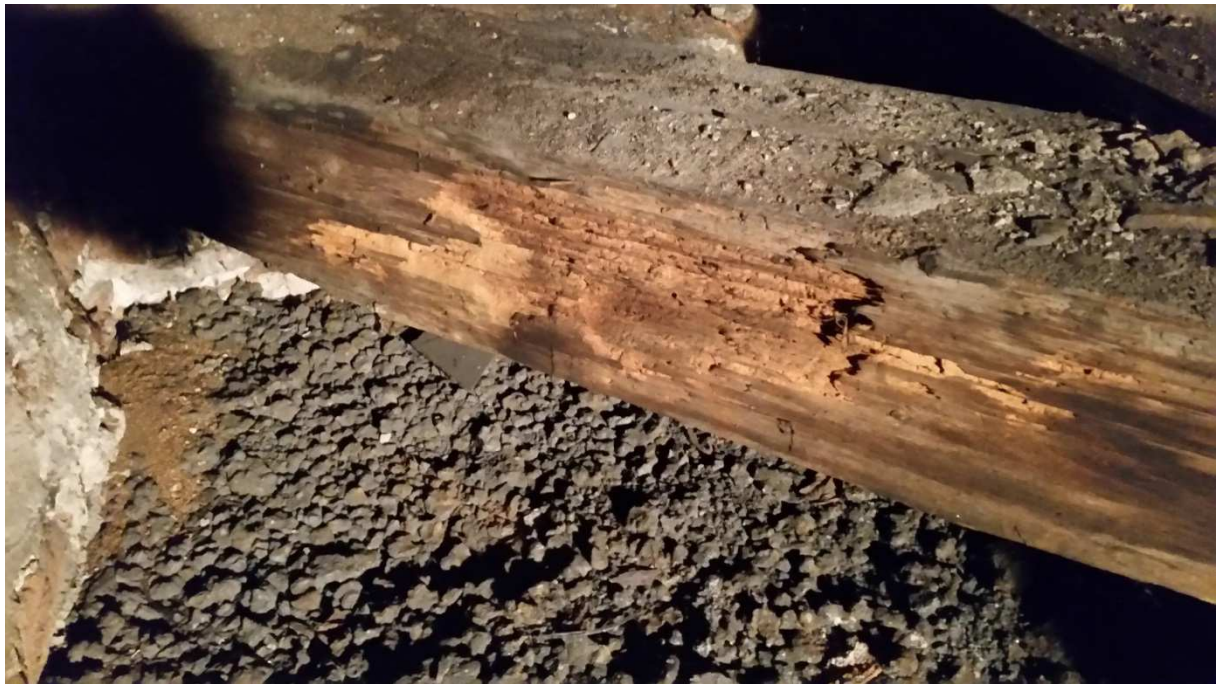
Fot nr 14 Widok skorodowanej biologicznie belki podwalinowej.

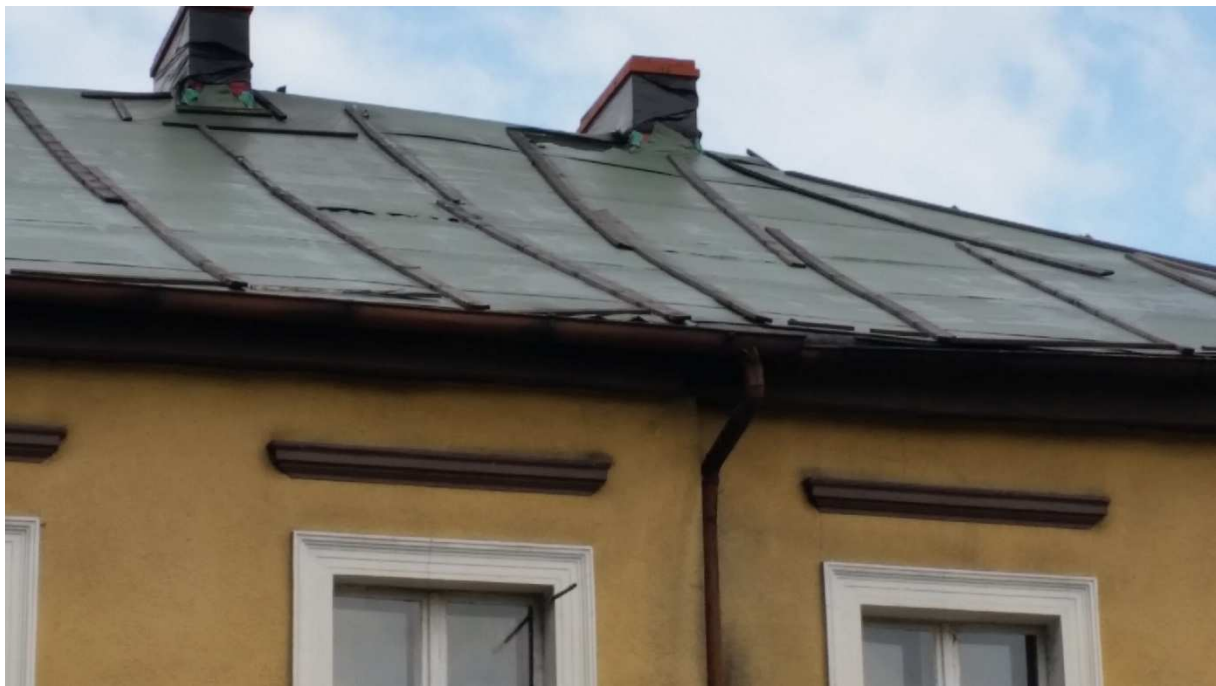
Fot nr 18 Widok ugięcia dachu na elewacji wschodniej.
