RYSUNEK UZUPEŁNIAJĄCY

OBIEKT	BUDYNEK URZĘDU MIEJSKIEGO W TOSZKU		
INWESTOR	GMINA TOSZEK ul. Bolesława Chrobrego 2, 44-180 Toszek	SKALA	1:100
TEMAT	PROJEKT BUDOWLANY WRAZ Z PROGRAMEM POSTĘPOWANIA KONSERWATORSKIEGO REMONTU DETALU NA ELEWACJI BUDYNKU URZĘDU MIEJSKIEGO W TOSZKU	BRANŻA	arch-bud
NAZWA RYSUNKU	INWENTARYZACJA-ELEWACJA WSCHODNIA OD STRONY RYNKU	NR RYS.	I-2

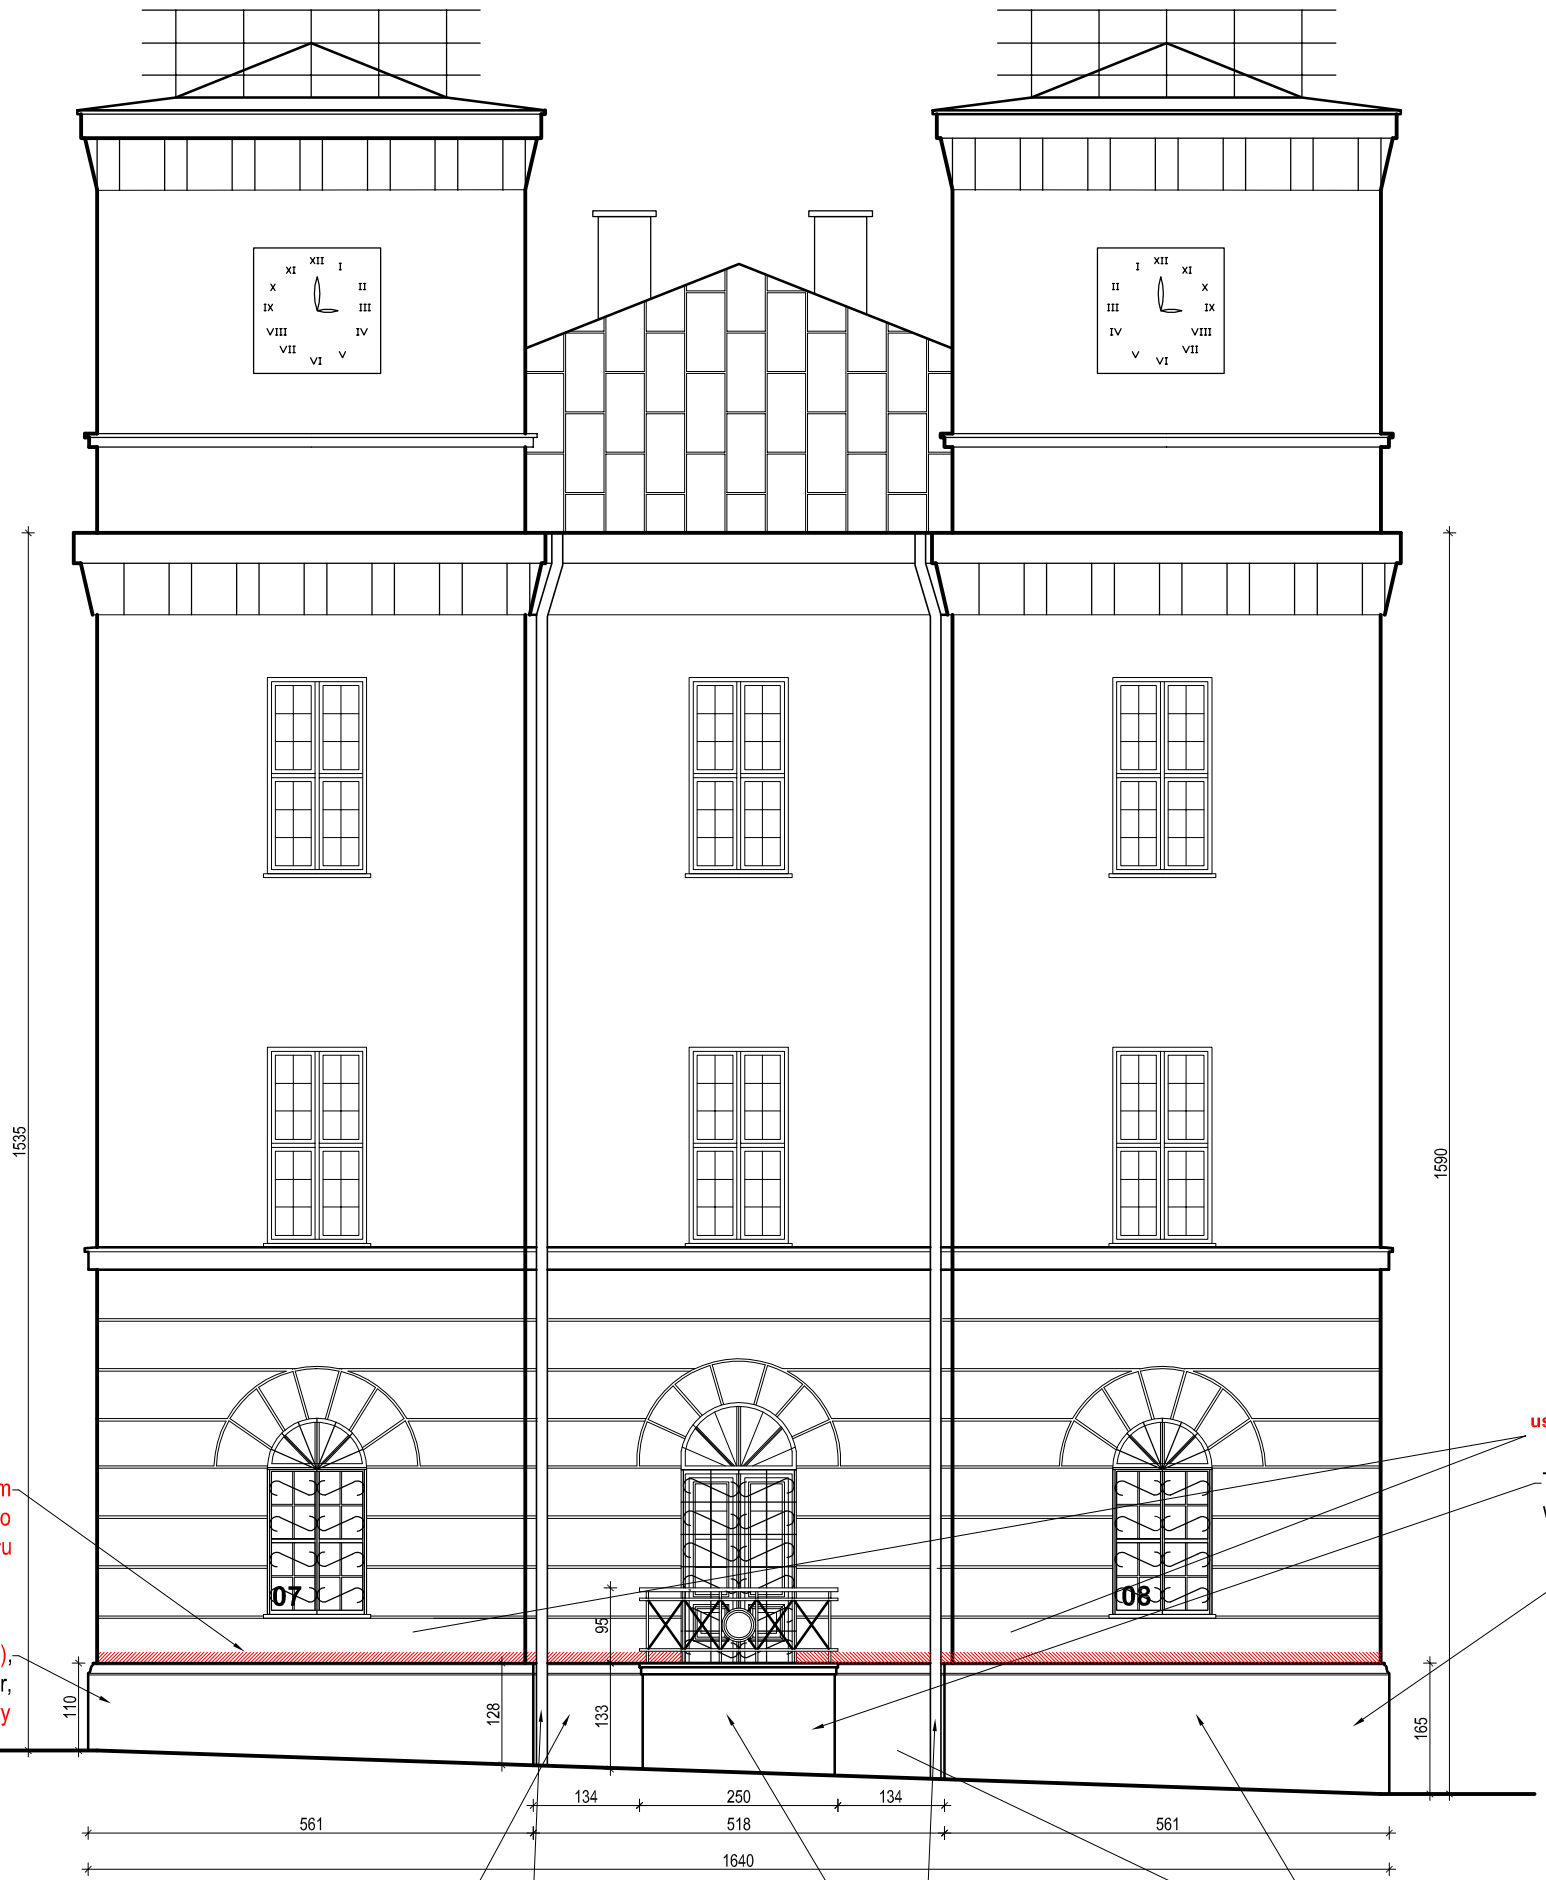
TARAS DO REMONTU
wg. Programu postępowania konserwatorskiego

COKÓŁ DO REMONTU

mur podstawy tarasu do naprawy
wg. programu prac konserwatorskich

wycięcie nad gzymsem pasa wys 8-10 cm
uzupełnienie, z zatarciem na gładko
do faktury cokołu

zrzucić tynk z cokołu (100%),
wyszpałdować mur,
odtworzyć gzyms cokołowy

usunąć metalowe haki z licа elewacji

otynkować pas cokołu pod rynną

skucie 50% tynku, uzupełnienie ubytków
wykonanie remontu
wg. Programu prac konserwatorskich
